**GEOTECNOLOGIAS APLICADAS NA ANÁLISE DO RISCO
GEOMORFOLÓGICO EM MICROBACIAS DE NASCENTES URBANAS**

Dissertação apresentada ao Programa de Pós-graduação em Ciências Ambientais da Universidade Federal Rural de Pernambuco para obtenção do título de mestre em Ciências Ambientais.

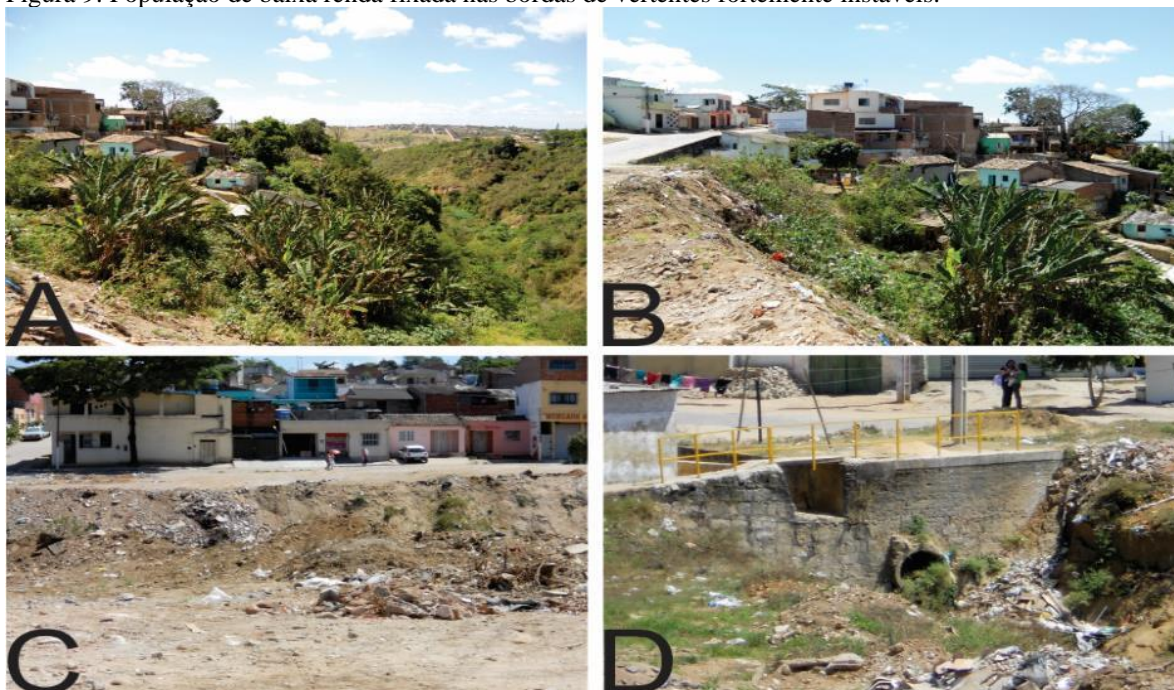
O modelo de descarte da drenagem hídrica superficial na área em questão otimiza a probabilidade de movimentos de massas nas encostas, feições essas que estão sendo utilizadas como zona de expansão da poligonal urbana, não sendo incomum residências com indicativos de rastejo e vertentes com cicatrizes de erosão e/ou evidências claras de deslizamentos recentes (Figura 9 - A, B, C e D).

Figura 9: População de baixa renda fixada nas bordas de vertentes fortemente instáveis.

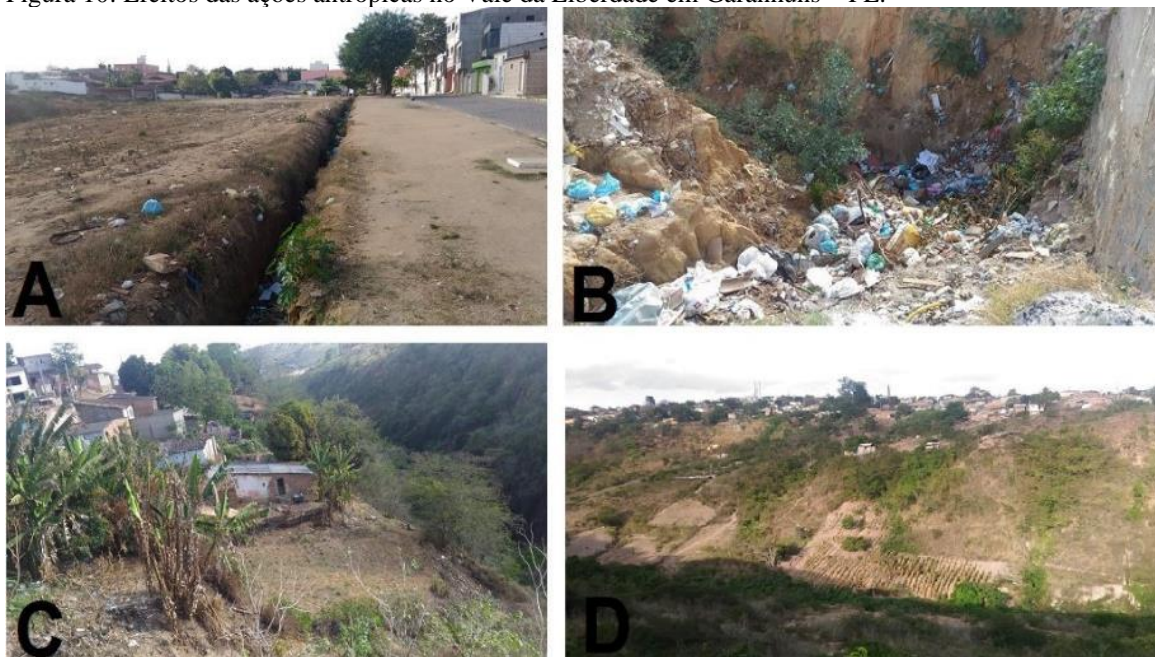
Figura 10: Efeitos das ações antrópicas no Vale da Liberdade em Garanhuns – PE.

Mesmo com essa percepção, uma parcela da população não dá a devida atenção ao problema e em muitos casos utilizam medidas de solução claramente equivocadas, como no caso do Vale da Liberdade, onde foi escavada uma trincheira em sua encosta leste que supostamente agiria como dispositivo de drenagem (Figura 10A). Vale salientar que embora haja ocorrência esporádica de movimentos de massa na região, o despejo inadequado de resíduos, a ocupação no meio da vertente e as práticas de agricultura ainda são atividades corriqueiras na referida área (Figura 10 – B, C e D).

Ademais, recomenda-se que os órgãos públicos implementem mecanismos que evitem o acúmulo de resíduos sólidos ao longo da microbacia, especialmente nas regiões de maior risco social. Outro problema que precisa ser imediatamente solucionado é a trincheira que se encontra na encosta leste do Vale da Liberdade (Figura 10A, p. 36), pois ela contribui para a infiltração e consequente saturação do solo da encosta. Além disso, é necessária uma revisão da dinâmica de drenagem superficial na região. É imprescindível a implementação de um sistema que evite a criação de picos de escoamento superficial na vertente.

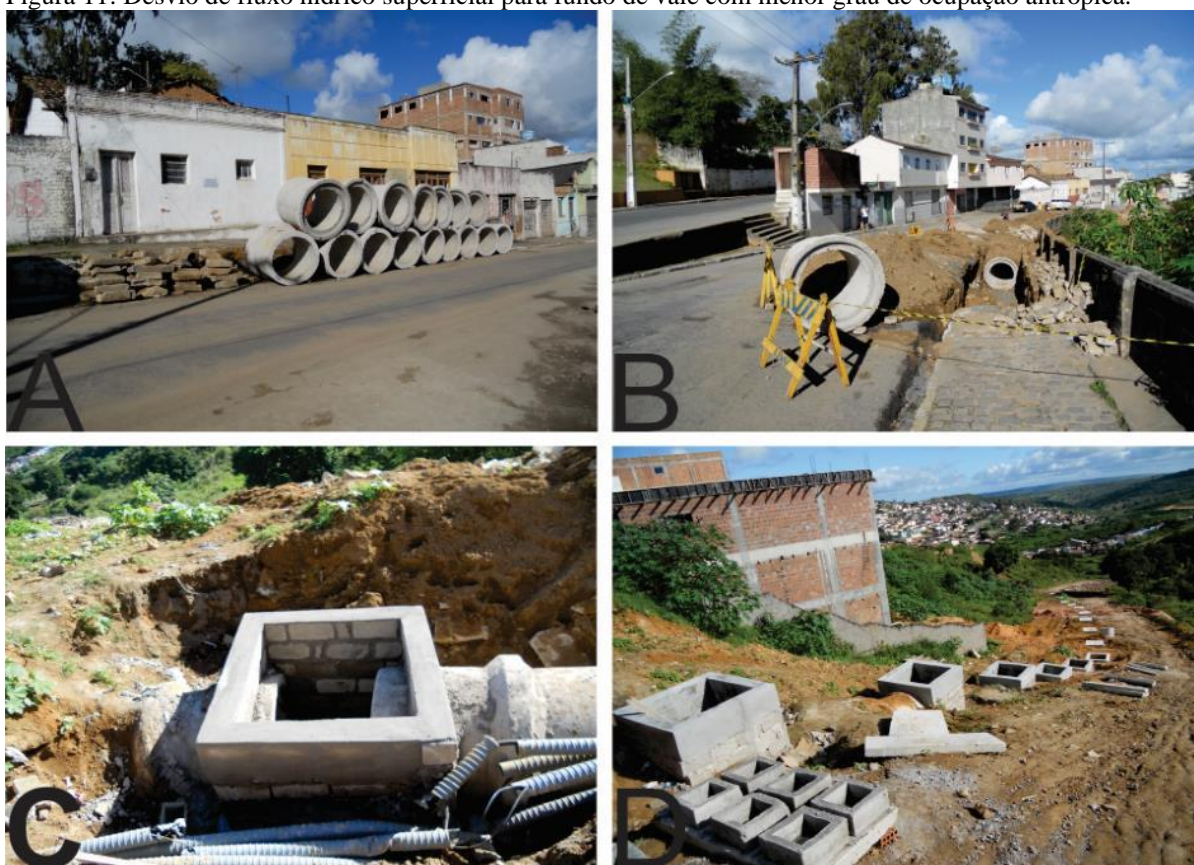
Em relação às ações do poder público na tentativa de mitigação dos efeitos resultantes dos deslocamentos de corpos hídricos superficiais, as medidas são basicamente de transferência do problema para outras áreas, que apresentam uma maior capacidade de absorção do fluxo e com menor grau de ocupação antrópica (Figura 11 - A, B, C e D). O que deixa evidente o fato de que o planejamento urbano não é sinônimo de mitigação dos problemas geoambientais, pois, nem sempre as especificidades dos ambientes são levadas em consideração.

Figura 11: Desvio de fluxo hídrico superficial para fundo de vale com menor grau de ocupação antrópica.

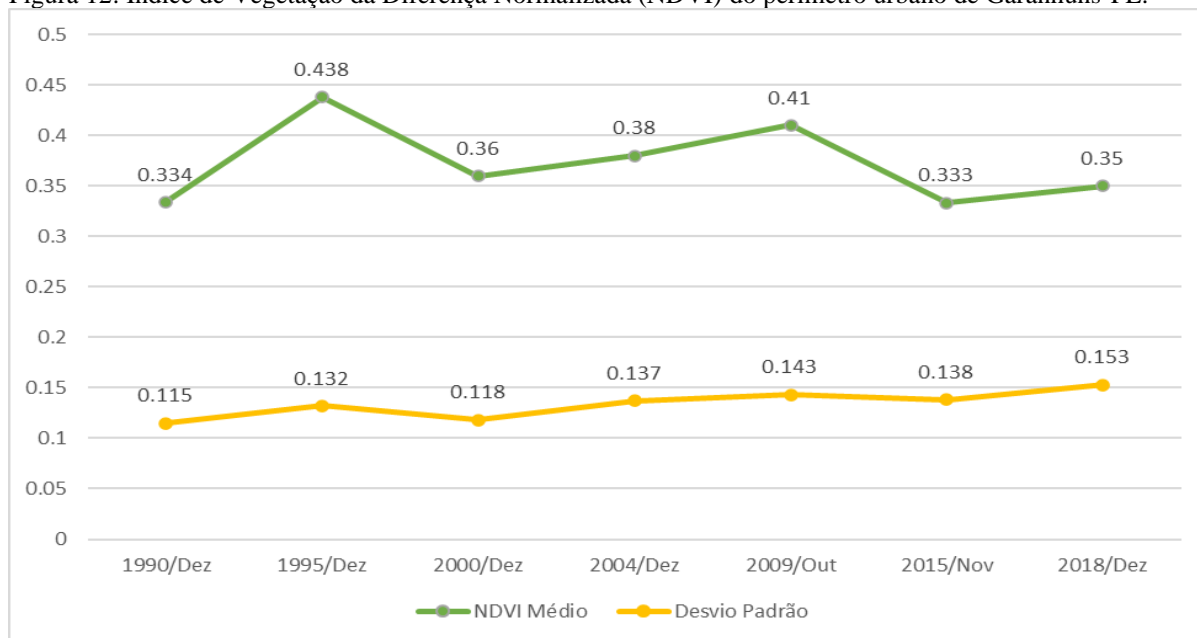
Figura 12: Índice de Vegetação da Diferença Normalizada (NDVI) do perímetro urbano de Garanhuns-PE.

Observa-se nos valores acima que o NDVI médio do perímetro urbano e adjacências não apresenta uma tendência de queda, o que seria o esperado para uma região em constante expansão urbana. Todavia, há uma clara tendência de aumento do desvio padrão do NDVI, que aumentou 33,04% entre 1990 e 2018.

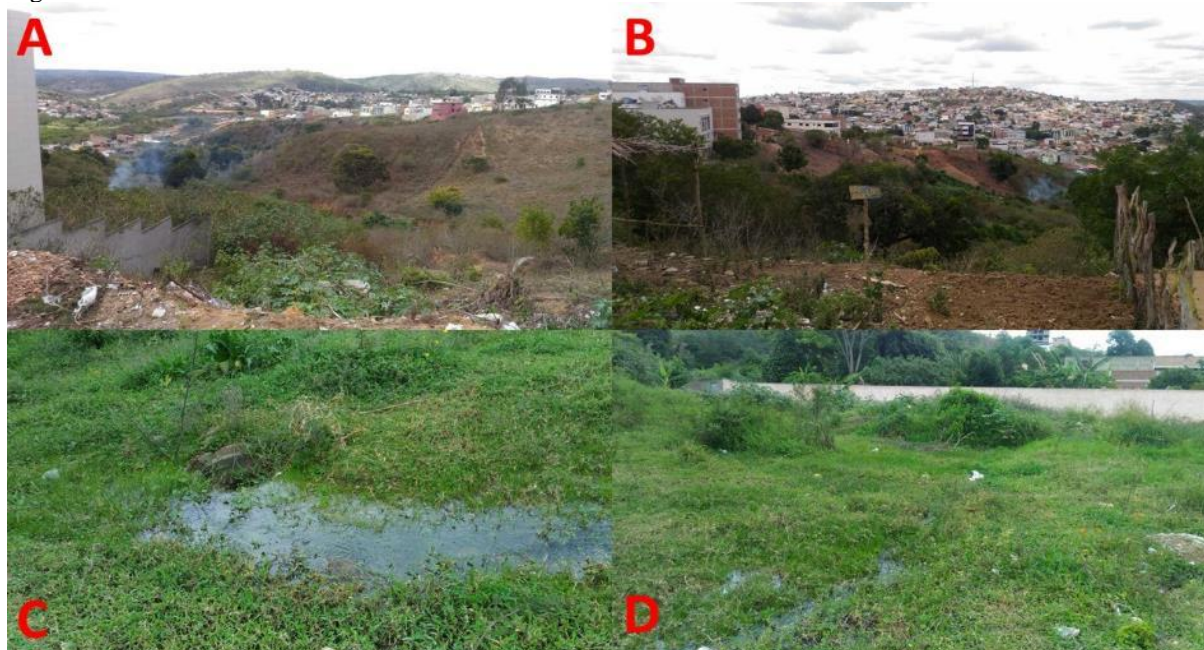
Figura 14: Microbacia da nascente Vila Maria.

A distribuição da cobertura do solo pode ser observada em diferentes microbacias no sítio urbano de Garanhuns, como na Vila Maria onde é possível observar que a vegetação vai ficando mais densa ao longo do curso d'água, criando um contraste entre o topo (Figura 14 – A e B) e o fundo do vale (Figura 14 – C e D).

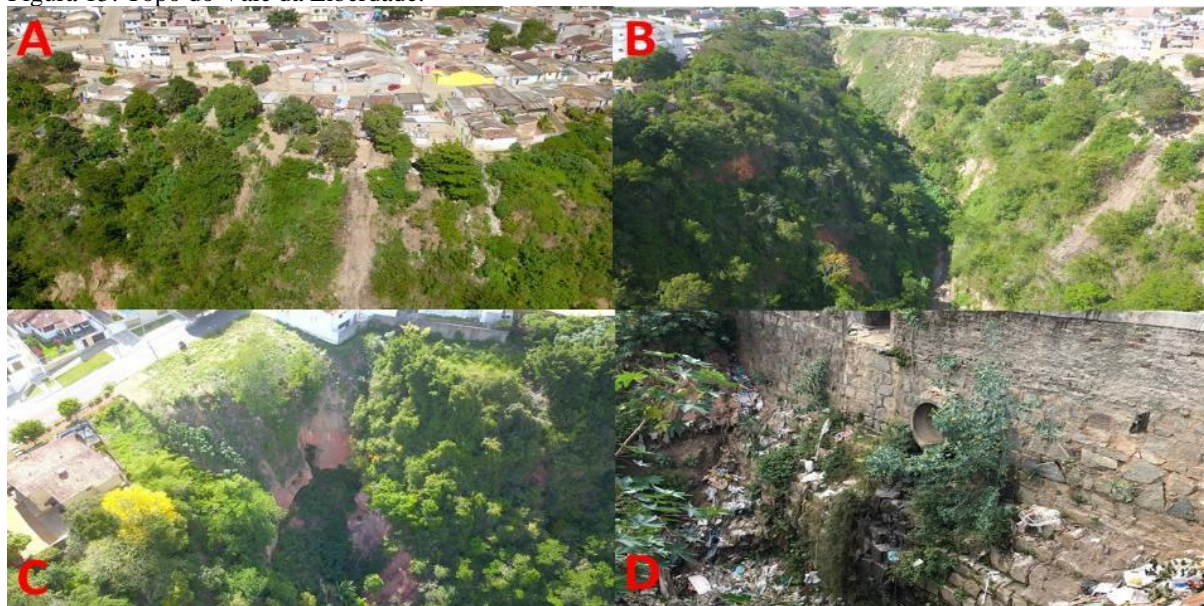
Figura 15: Topo do Vale da Liberdade.

A ocupação das encostas também contribui para os desequilíbrios na distribuição do NDVI. As edificações no topo do da Vale da Liberdade evidenciam a dispersão na cobertura do solo, onde a expansão urbana gerou áreas ausentes de vegetação e outras com vegetação densa (Figura 15 – A e B). Esses distúrbios na paisagem são intensificados pelo descarte inadequado de esgoto pluvial (Figura 15 – C e D), agravando os efeitos dos agentes erosivos na encosta criando um cenário de risco geomorfológico e possibilitando a propagação de doenças de veiculação hídrica.

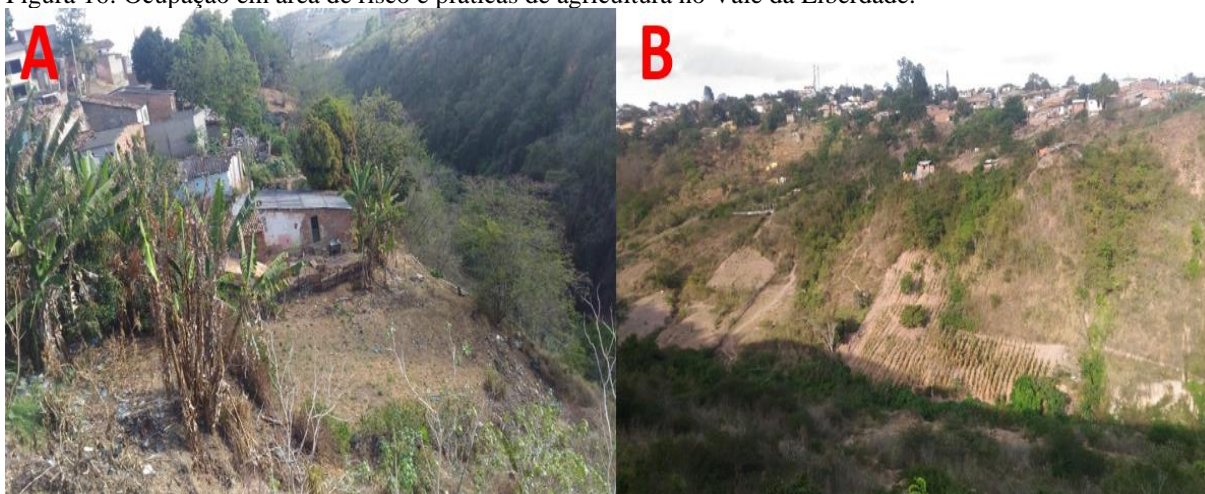
Figura 16: Ocupação em área de risco e práticas de agricultura no Vale da Liberdade.

O crescimento desordenado do sítio urbano em torno das encostas reflete a aplicação de um planejamento urbano que não leva em consideração os limites do meio ambiente. É comum a ocupação em áreas de risco como nas encostas do Vale da Liberdade (Figura 16A) e a aplicação de técnicas de agricultura (Figura 16B). Conforme Azambuja e Corrêa (2015) a associação de técnicas agrícolas inadequadas às altas declividades, sobretudo em locais onde há uma tensão entre o espaço de uso urbano e rural, pode ter sido responsável pela exposição de solos sobre encostas, proporcionando instabilidade ao ambiente do sítio urbano de Garanhuns.

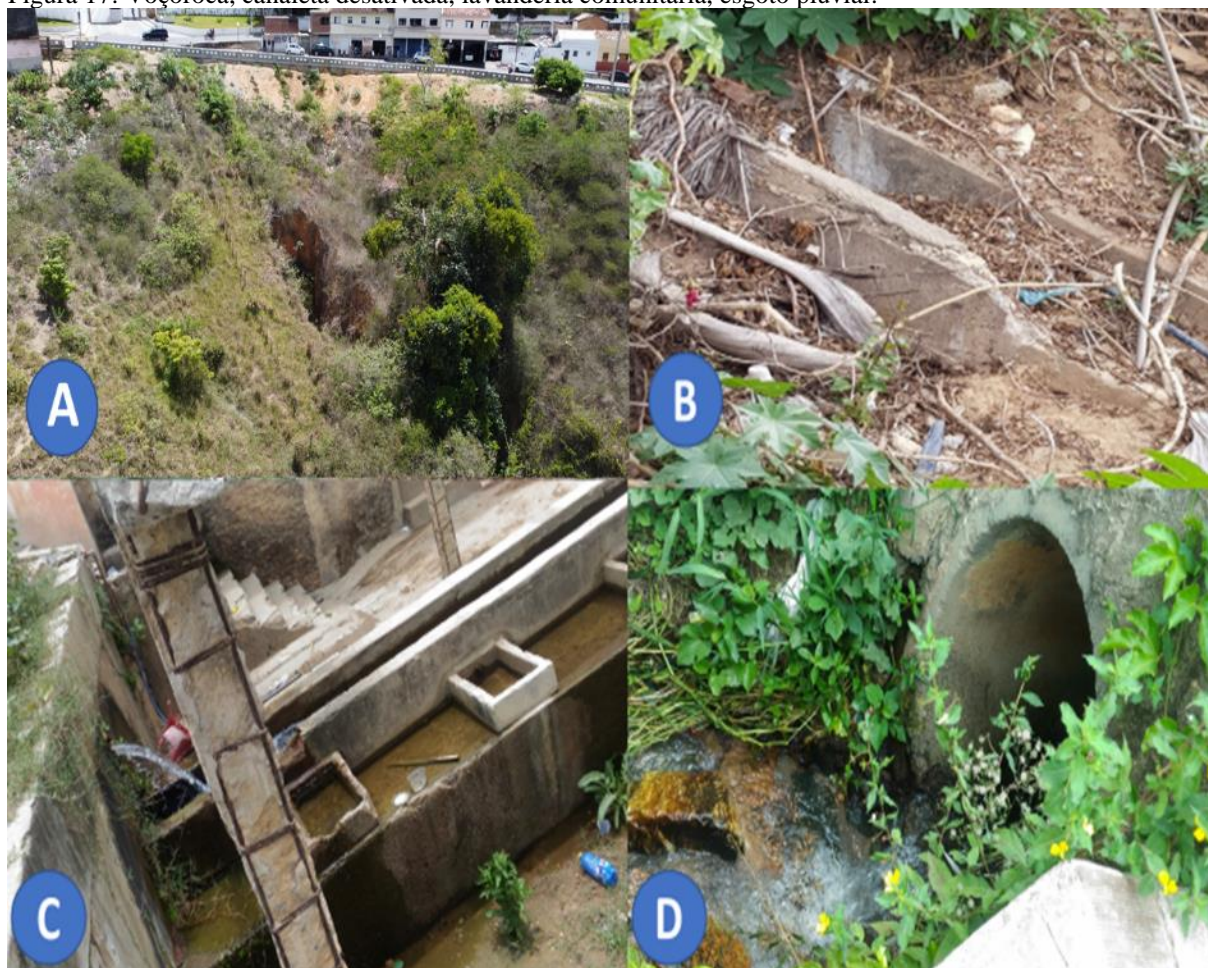
Figura 17: Voçoroca, canaleta desativada, lavanderia comunitária, esgoto pluvial.

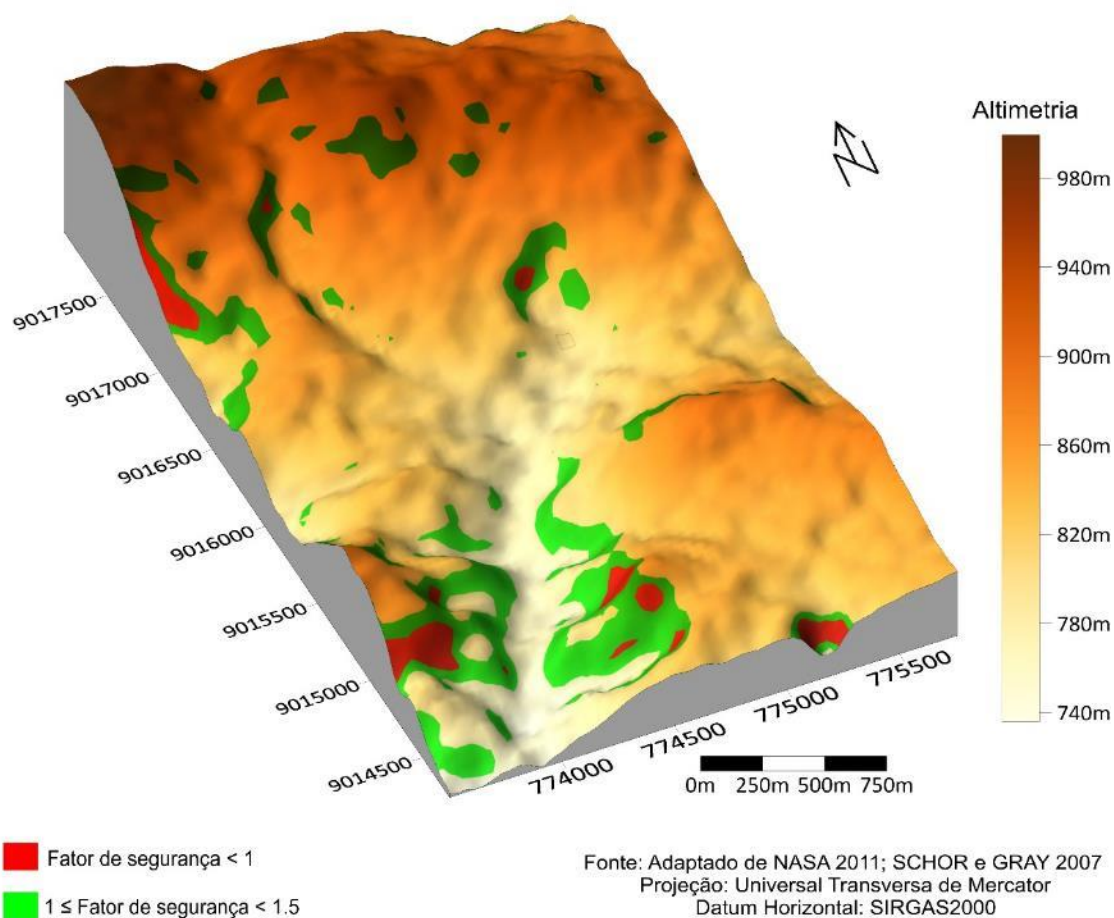
Figura 19: Estabilidade da microbacia da nascente Vila Maria e adjacências.

O modelo de estabilidade evidenciou que na condição de solo saturado para a microbacia, sem considerar as adjacências, 91.512 m² (1,86% do total) passariam a ter um Fator de Segurança menor que 1, indicando ruptura iminente do maciço. 715.368 m² (14,54% do total) teriam um FS menor que 1,5 que é o valor mínimo exigido pela NBR 11682 (ABNT, 2006) para que seja garantido um grau de segurança alto para as encostas. Vale salientar que movimentos de massa afetam toda área ao seu redor, ou seja, caso o fenômeno ocorra na região instável as suas adjacências podem se tornar instáveis também.

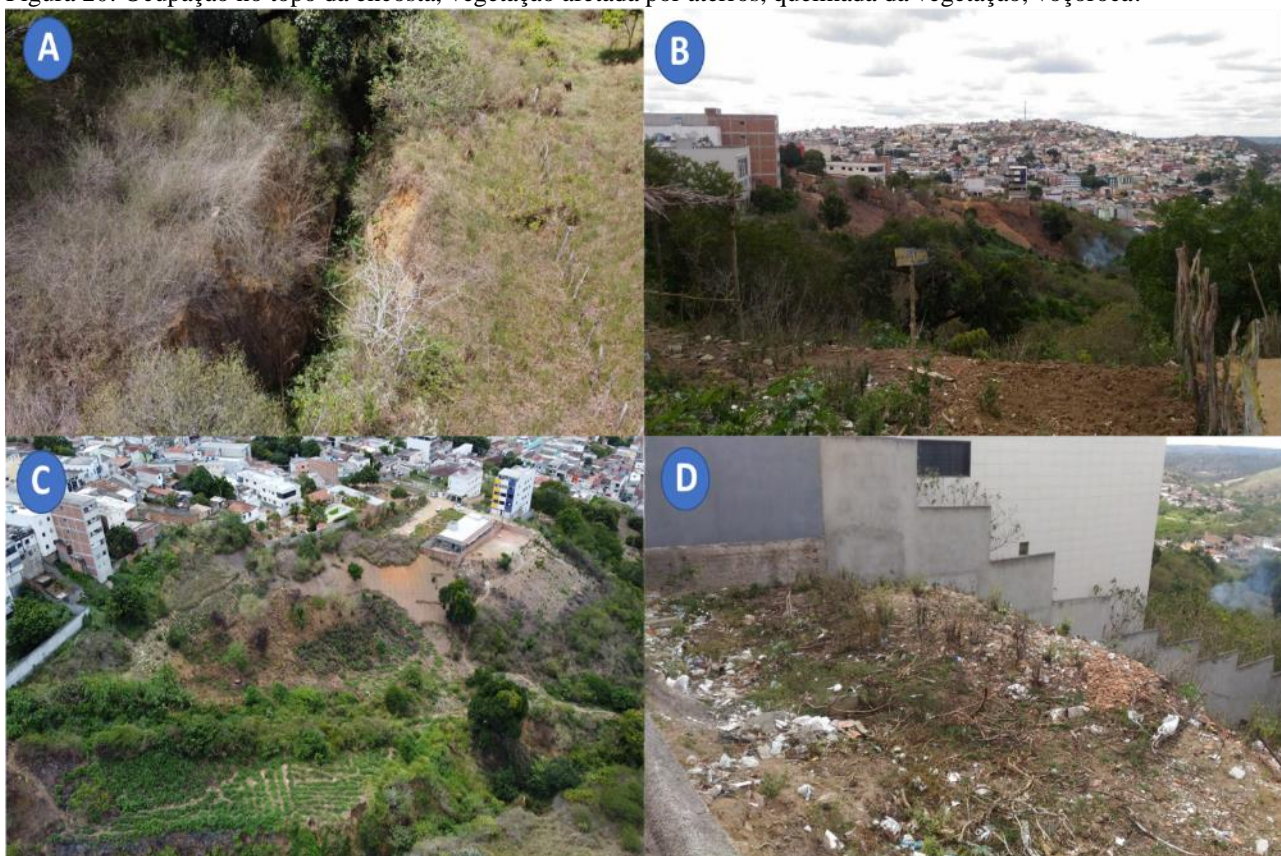
Figura 20: Ocupação no topo da encosta, vegetação afetada por aterros, queimada da vegetação, voçoroca.

Conforme Mendes *et al.* (2017), encostas localizadas em ambientes urbanos são frequentemente afetadas por processos antropogênicos como cortes, aterros, vazamento de canalizações e despejo de águas residuais. Sendo assim, o alto grau de urbanização no topo da encosta além de criar uma sobrecarga, gera um cenário de risco geomorfológico onde a comunidade da região pode afetar diretamente a estabilidade da vertente, principalmente quando se considera a infraestrutura precária de saneamento básico da região.

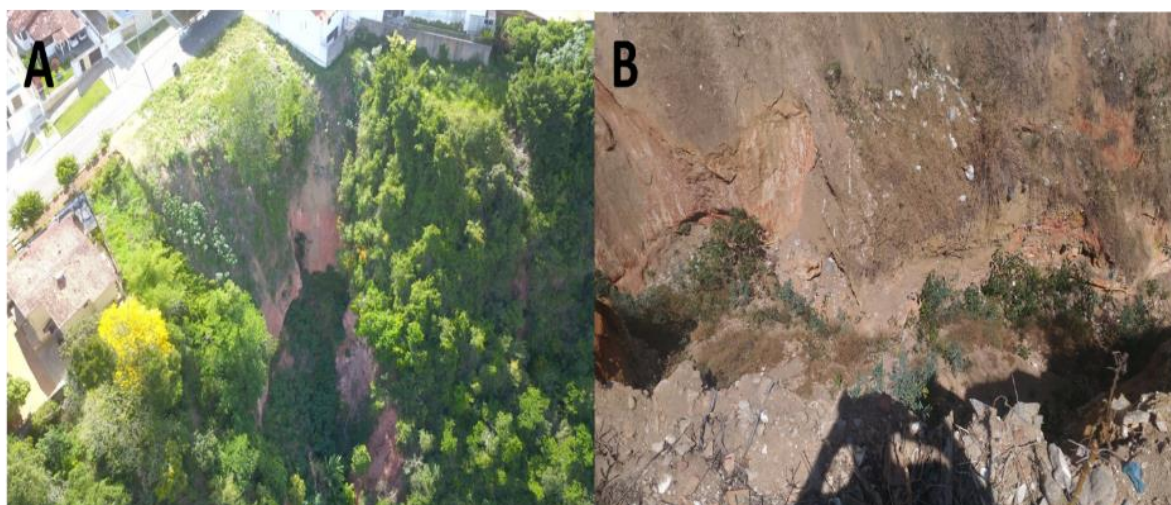
Figura 25: Vestígios de instabilidade nas encostas do Vale da Liberdade.

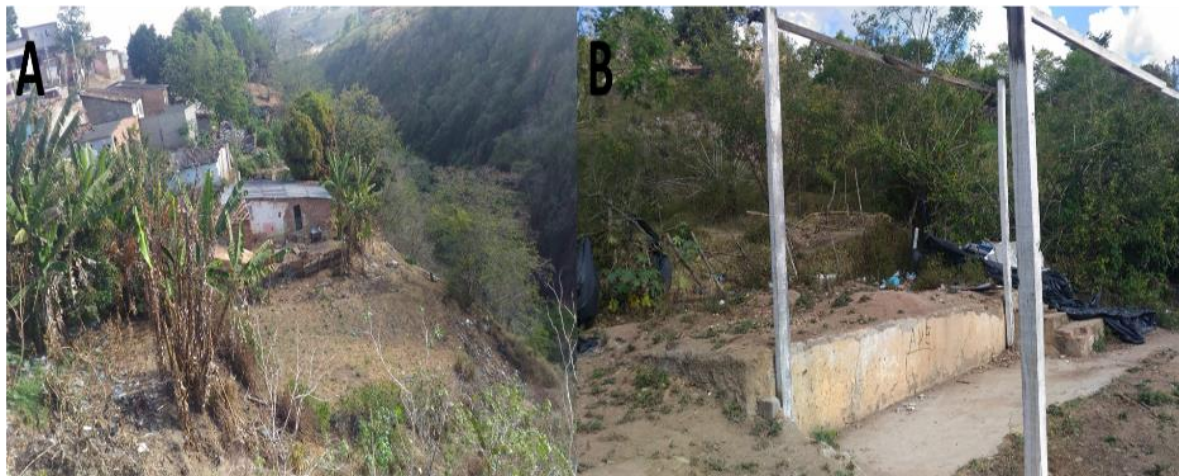
Ambas as encostas do Vale da Liberdade são ocupadas no topo, porém na encosta leste a ocupação é mais acentuada com construções tanto no topo quanto no meio da encosta (Figura 26A). Também há vestígios de construções que foram demolidas no meio da encosta (Figura 26B). Atividades antrópicas como a ocupação de encostas agravam a erosão e contribuem para a instabilidade da área (MAGALHÃES, 2013).

Figura 26: Ocupações no meio da encosta leste e vestígios de demolição.

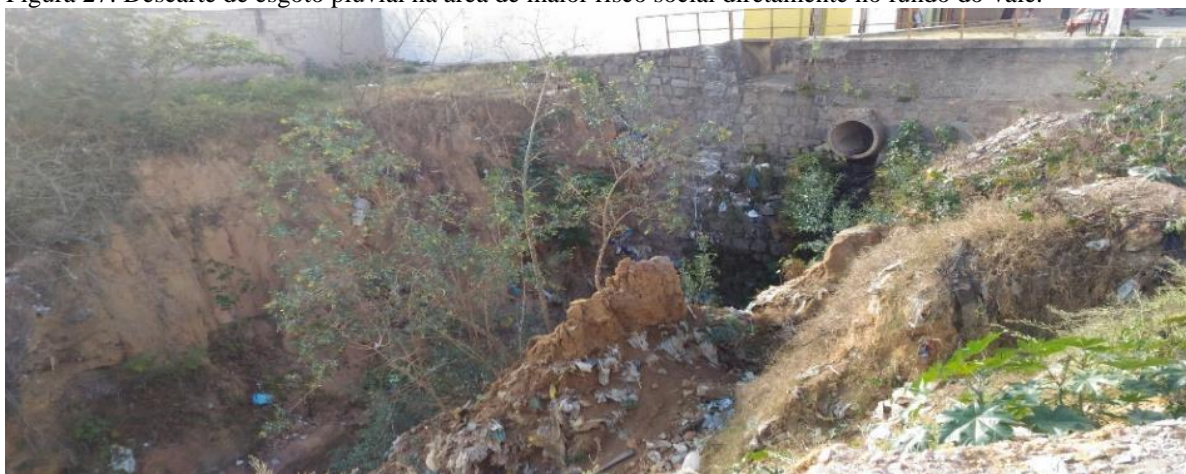
Nota-se que o Vale da Liberdade é caracterizado por sua alta declividade e má gestão de resíduos. Como discutido anteriormente, a região possui uma característica bem peculiar, pois, uma de suas encostas se encontra em uma região de menor risco social e a outra encosta se encontra em uma de maior risco. Na encosta de menor risco social (encosta oeste) há a captação e redirecionamento de águas pluviais e na de maior risco (leste), não há captação adequada e o descarte é realizado diretamente no fundo do vale (Figura 27).

Figura 27: Descarte de esgoto pluvial na área de maior risco social diretamente no fundo do vale.

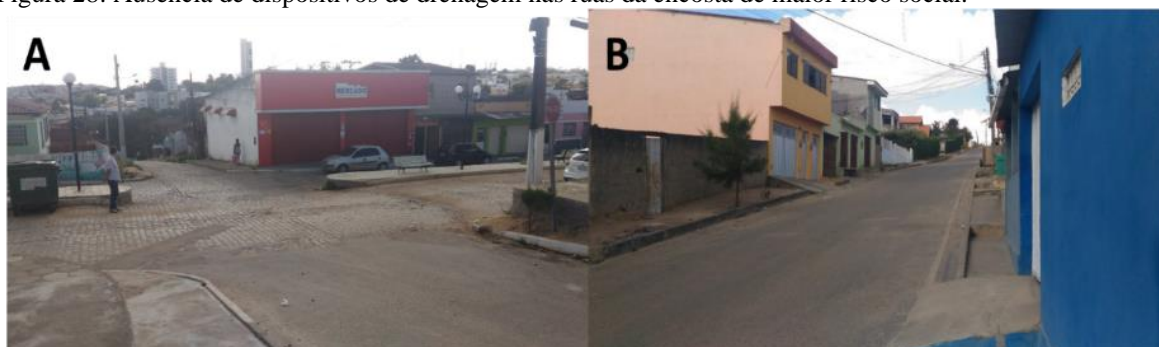
Figura 28: Ausência de dispositivos de drenagem nas ruas da encosta de maior risco social.

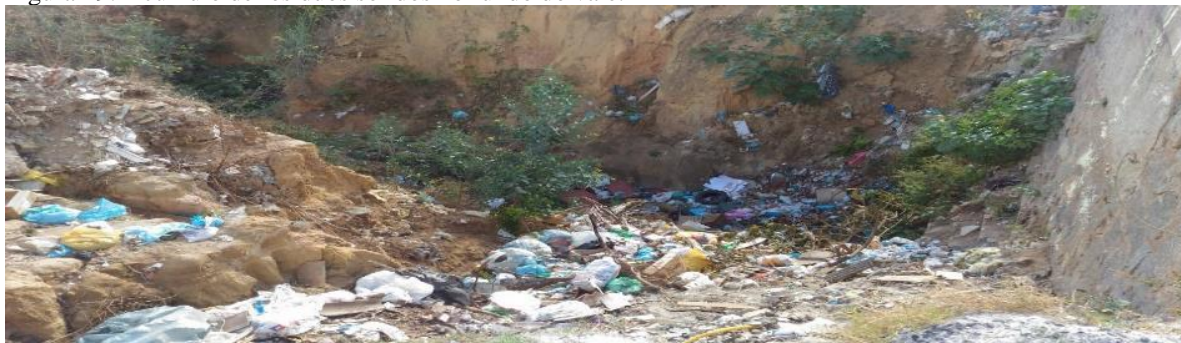
Além do sistema de saneamento básico precário, o Vale da Liberdade ainda sofre com o descarte inadequado de resíduos sólidos (Figura 29) que compromete significativamente a estabilidade da região e a integridade da nascente Pau Amarelo.

Figura 29: Acúmulo de resíduos sólidos no fundo do vale.

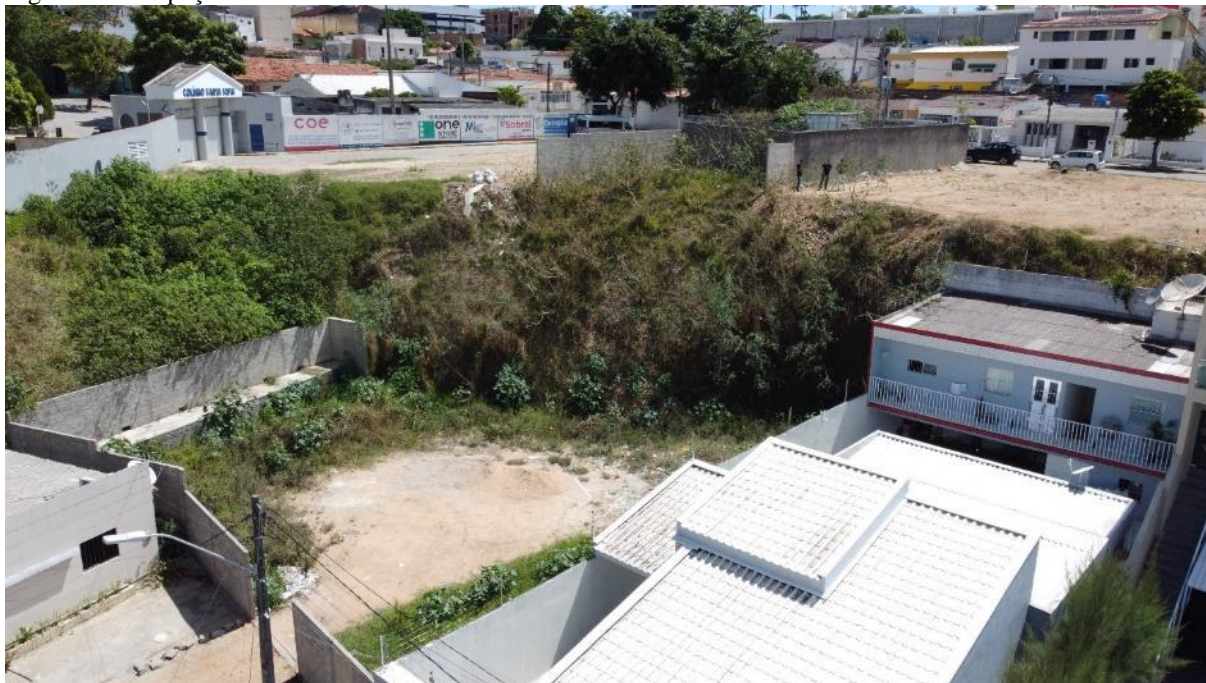
Figura 35: Ocupação em área de risco na microbacia da nascente Pau Pombo.

A Figura 35 consiste em uma foto aérea de uma situação de risco geomorfológico na microbacia Pau Pombo.

Observa-se na figura acima uma construção residencial adjacente a um maciço de alta declividade sem que haja algum mecanismo de contenção robusto. O topo do maciço possui o solo completamente exposto, o que agrava os processos erosivos e permite que em períodos de

Entre as localidades analisadas na microbacia, o maciço de solo exposto (Figura 35, p. 63) apresentou o maior risco geomorfológico, sendo imprescindível uma intervenção na localidade que objetive promover uma cobertura vegetal no maciço para evitar a erosão e saturação do solo e consequentes movimentos de massa. Para tal, assim como foi recomendado nas outras duas microbacias, a aplicação de biomantas a revegetação pelo método de estacas vivas irá promover a estabilidade do maciço e a proteção contra erosão e saturação do solo. O mesmo método pode ser aplicado em outras regiões da microbacia com contextos similares.

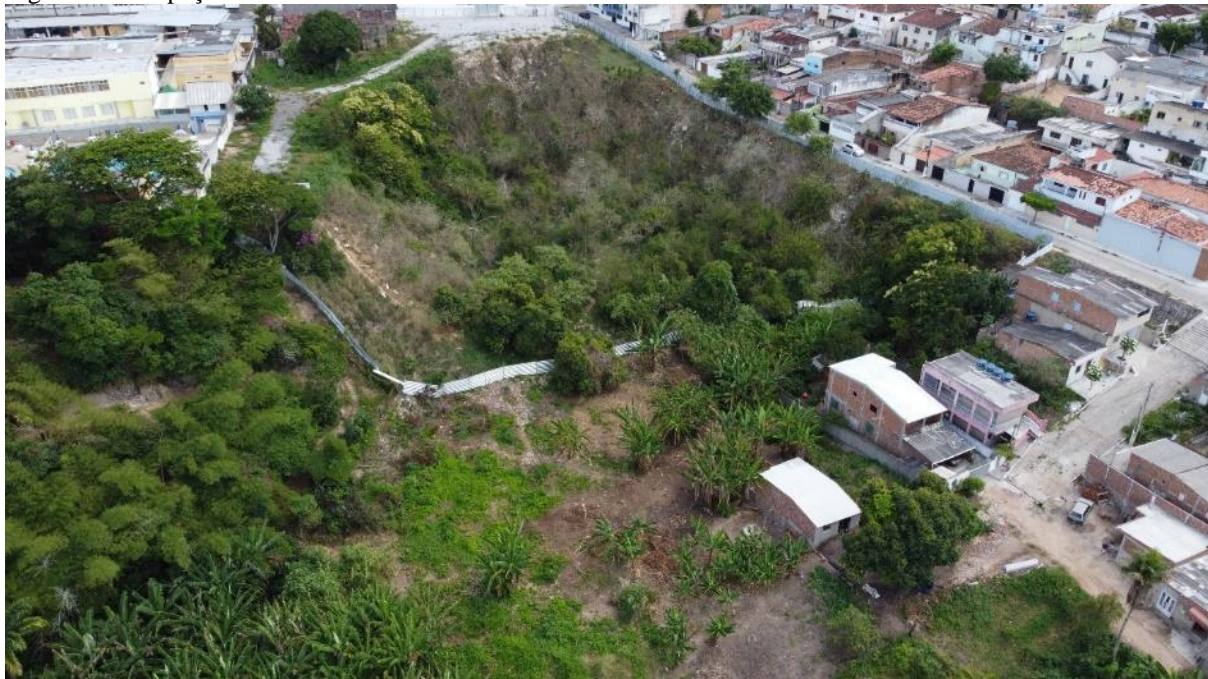
Figura 37: Ocupação em área de risco na microbacia da nascente Pau Pombo.

A Figura 37 consiste em uma foto aérea de outra região de ocupação ao longo de um maciço de alta declividade na microbacia da nascente Pau Pombo. A figura evidencia outro processo de expansão urbana ao redor de vertentes de alta declividade na microbacia da nascente Pau Pombo. Ao contrário do maciço discutido anteriormente, essa região ainda

apresenta resquícios de cobertura vegetal e partes com vegetação densa. Observam-se focos de solo exposto acompanhados por práticas de agricultura de subsistência.

É possível observar a expansão urbana nessa localidade que aos poucos cercou o maciço e deu início a uma nova rua que ainda não foi completamente asfaltada e não possui dispositivos de drenagem. Na localidade é possível encontrar estruturas de contenção simples (Figura 38) mas que não são subsidiadas por sistemas de drenagem do escoamento superficial.

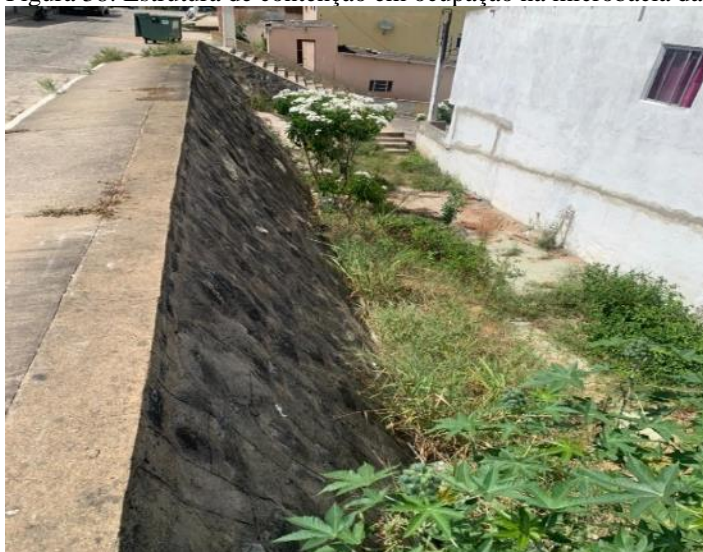
Figura 38: Estrutura de contenção em ocupação na microbacia da nascente Pau Pombo.

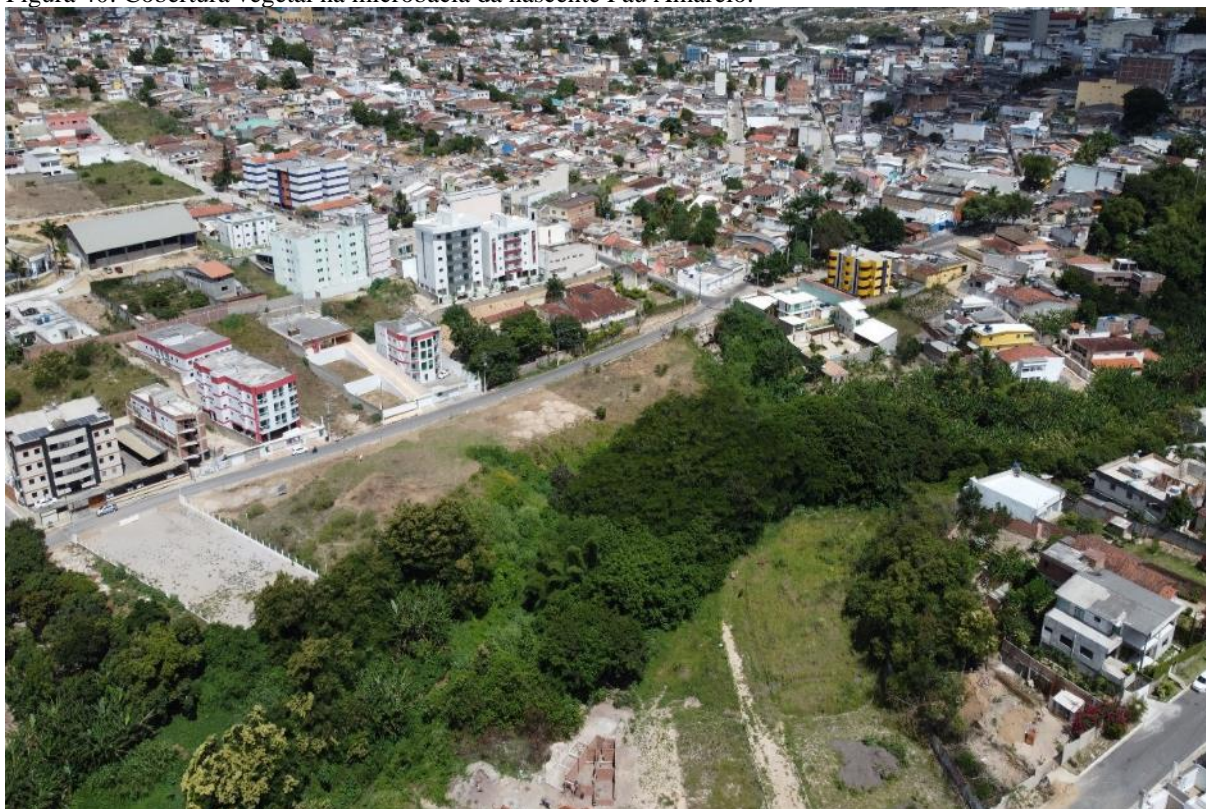
Figura 40: Cobertura vegetal na microbacia da nascente Pau Amarelo.

Entretanto, ainda é possível visualizar a dispersão da vegetação em certas áreas da microbacia, com diversas áreas impermeáveis ou com apenas resquícios de cobertura vegetal, adjacentes a parcelas de vegetação densa (Figura 40). Porém, como evidenciado pelos resultados do desvio padrão do NDVI, isso não ocorre na mesma magnitude do que nas microbacias do Pau Amarelo e Vila Maria.

A preservação da cobertura vegetal em uma parcela considerável da microbacia e o estágio avançado de urbanização combinado às décadas de aterros e compactação constantes na região forneceu a microbacia um certo grau de resistência ao risco geomorfológico.
